橋梁床版内部劣化調査

全国的にコンクリート床版の劣化による抜け落ち事故が発生していますが、通常の点検では床版劣化の把握は困難です。当社では舗装上からは判断できない床版内部の劣化状況を非破壊で把握することができます。

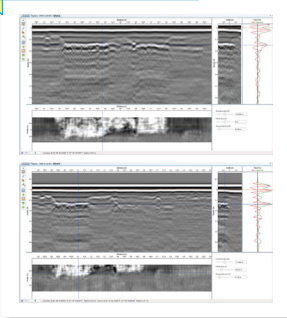
3次元レーダデータ取得例

3次元レーダは、送受信する周波数領域を200MHzから段階的に高めていく高速ステップ周波数方式を採用しており、対象深度毎にアンテナを使い分ける必要がなく、地中情報の精度の高い3次元的な解釈を容易とする技術です。

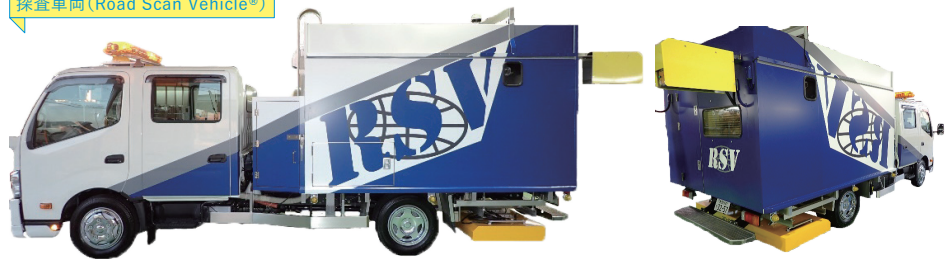
探査車両 (Road Scan Vehicle®)

測定には、高速計測が可能なRoad Scan Vehicle®を使用し、交通規制を伴うことなく迅速に実施します。コンクリート床版の劣化をいち早く検出・把握することにより、劣化の初期段階で予防保全を施すことができます。これにより陥没事故を未然に防げるだけでなく、補修のコストも削減することができます。

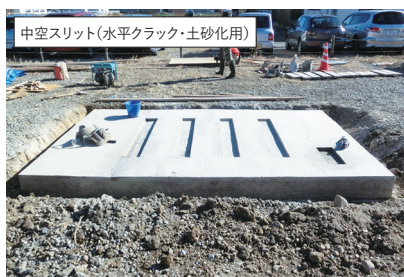
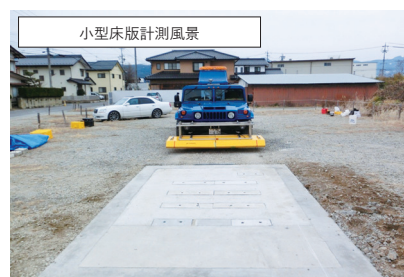
実物大RC床版(モデルヤード)における実証実験

実証の事例

床版上面に発生する理想的状態の水平クラック及び土砂化を模した実物大RC床版を作製し、実証実験を実施しています。下図の左が準備した模擬損傷の概要であり、右が損傷検知アルゴリズムによる解析結果です。湿潤状態では小さな変状も確実に検出することができます。

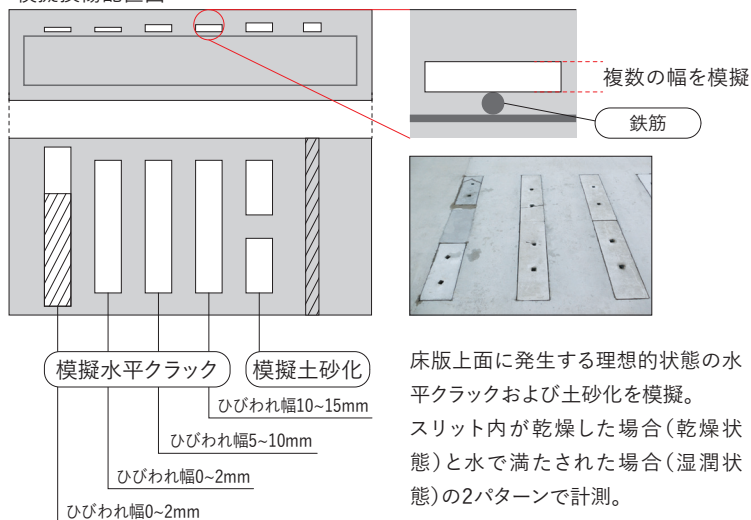
実物大RC床版

模擬損傷配置図

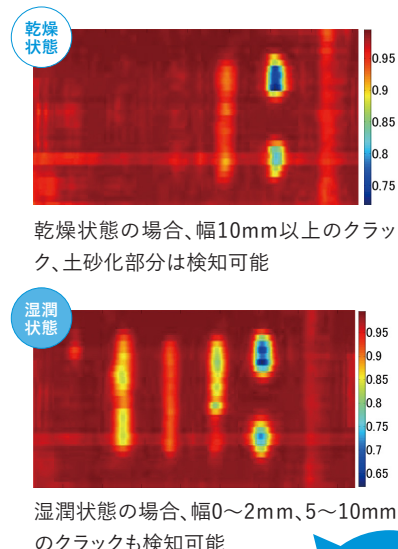
解析結果

水の入った
損傷を確実に
検知している
